# 計画的処理完了期限後に発見された 継続保管事例

令和3年10月

環境省 環境再生・資源循環局 廃棄物規制課

ポリ塩化ビフェニル廃棄物処理推進室

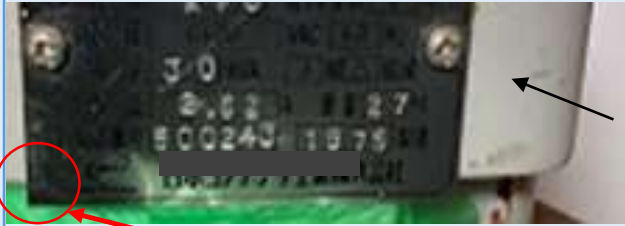
事例の概要		写真
1	銘板には●●社1975年製と記載があり、高濃度PCBは不使用と判断。微量PCB混入疑いの年代であったため濃度分析をしたところ高濃度PCB含有コンデンサーと判明。●●社へ問い合わせたところ、「銘板には仕様書上有り得ない『形式』『重量』が刻まれているため銘板張り替えの可能性が極めて高い。」との回答があった。

<p>持ち手</p> <p>銘板が不自然に持ち手から突出していた</p>

竣工年やキュービクル設置年によらず、銘板が不自然な場合(大きさが違ったり、銘板に加工跡がある等)は念のため濃度分析を行うことが有効。

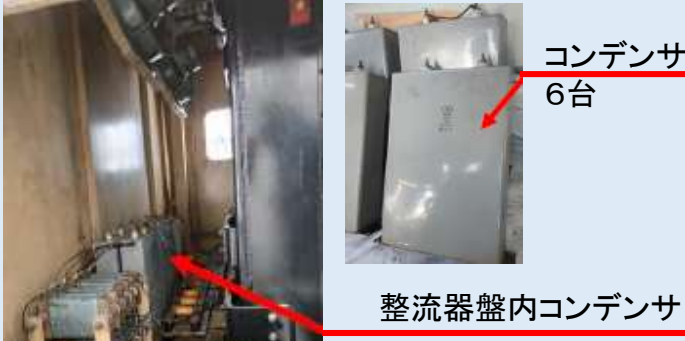
事例の概要	写真
4	<p>電解プラントの<b>整流器内のコンデンサー</b>について、解体工事に伴い再度調査したところ、高濃度PCB含有機器に該当することが判明。</p>

<p>コンデンサ 6台</p> <p>整流器盤内コンデンサ</p>
5	<p>溶接機製造メーカーから低濃度PCB含有コンデンサーが内蔵されていると回答があった<b>溶接機</b>。低濃度PCB廃棄物として処理するため、収集運搬業者と協議したところ高濃度PCB廃棄物ではないかとの指摘を受け、コンデンサー製造メーカーに確認したところ高濃度PCBを使用したコンデンサーであることが判明した。</p>

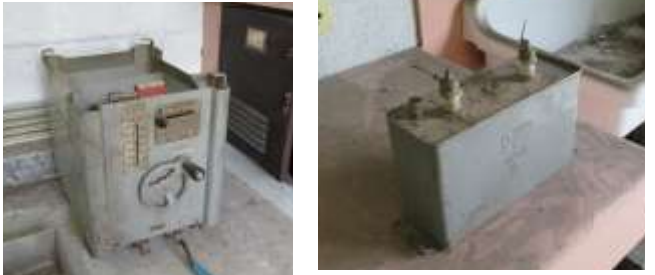
<p>溶接機</p> <p>内蔵されたコンデンサー</p>
6	<p><b>アーク溶接機</b>を電撃防止(感電防止)付に更新するとき、既存の溶接機を処分するためメーカーに確認したところ高濃度PCB含有コンデンサーが内蔵されていることが判明した。</p>

- 立入調査を行う場合には、非自家用電気工作物にも注意する。
- 今回事例に挙げた溶接機他、レントゲン機器や昇降機制御盤にも注意を行う。
- ポンプ場は無人となっている場所が多いため、調査漏れとなりやすい。再調査を行っておくことが有効。

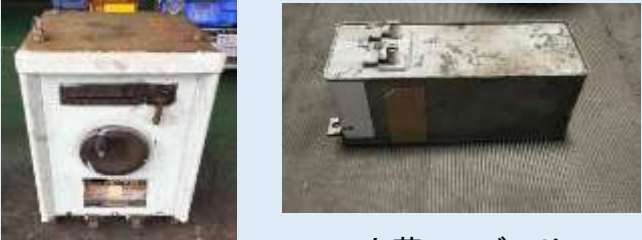
<p>溶接機</p> <p>内蔵コンデンサー</p>
